자동차 진단평가서

Vehicle Inspection Report

차명	블루온(BLUEON)	차대번호	KMHAS513FBA000055
등록번호	28가1301	최초등록일	2011-07-25
연식	2011	배기량	50CC
변속기	자동	사용연료	전기

감-99-2209-100008

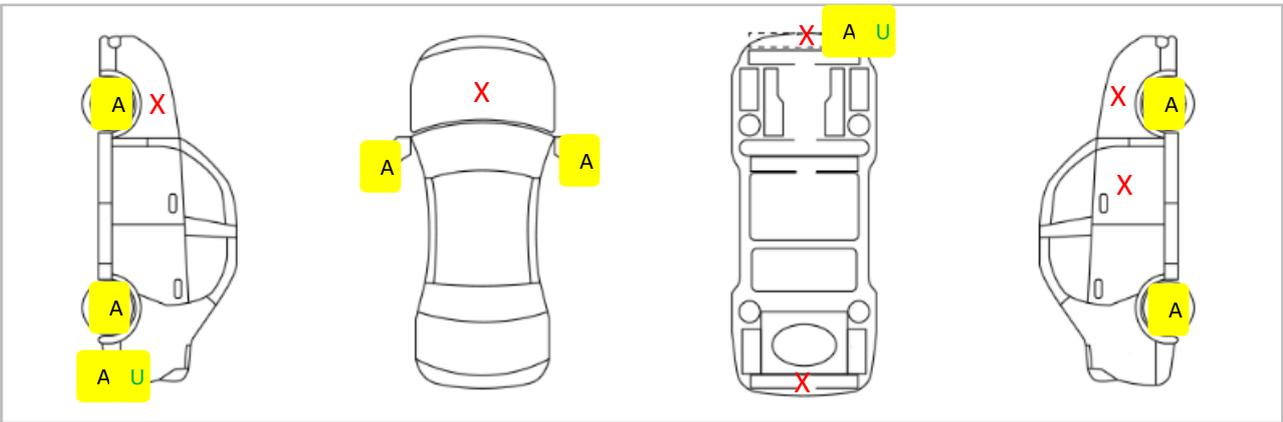
시동불량	가/감가	종합상태	[주행거리] / [배출가스] 양호 / [튜닝] 이력없음 [특별이력] 없음 / [용도변경] 없음 / [색상] 이력없음 [주요옵선] 에어백 외	0
		수리이력	[외판] 없음 [골격] 없음	0
		수리필요	[외판] 범퍼(Fr), 미러 [골격] 없음 [기타] 휠	0
		세부상태	없음	0
		내외관상태	없음	0

※ 상태표시 부호 : 수리이력 - X(교환), W(판금, 용접), 수리필요 - A(급힘), U(요철), C(부식), T(깨짐)
